# 佛冈聚宝工业园雅迪四期建设项目 “3·23”一般高处坠落事故调查报告

佛冈县政府事故调查组

2024年5月20日

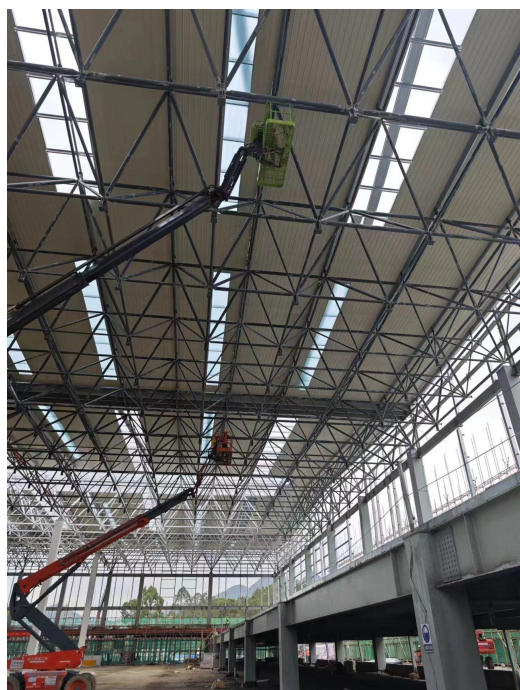
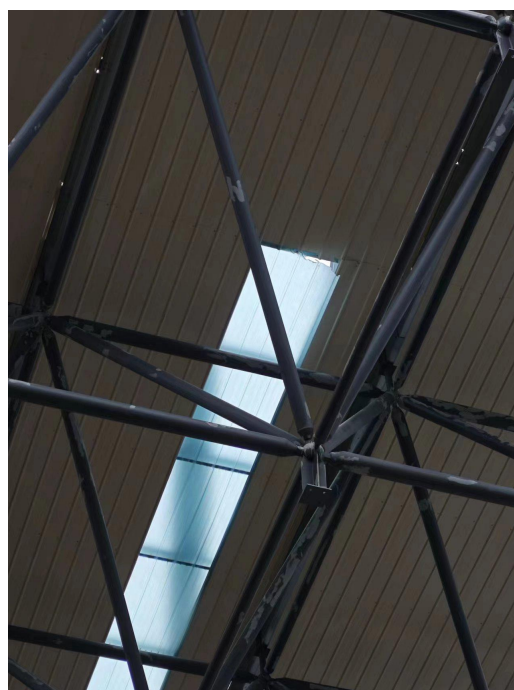
事故现场图片

2024 年 3 月 23 日 15 时许，位于佛冈县汤塘镇聚宝工业园 B 区雅迪四期建设项目的总装车间，吴\*孝（劳务分包单位厦门轩舟建筑劳务有限公司班组长）布置完当天工作分工后，李\*波（劳务分包单位厦门轩舟建筑劳务有限公司普工，从事材料转运、清理现场工作）在经过 A 区网架屋顶，上层板安装的位置，不慎踩到下层采光板与彩板的搭接处导致采光板破裂，从约 18 米高的

工人安全意识淡薄，未能意识到高处坠落的危险，安全防范意识不强，擅自进入到非本人工作区域后意外坠落致死；同时施工现场的临边、洞口位置未设置安全防护措施（如安全水平网）。
