佛冈石角“4·24”一般高处坠落 事故调查报告

佛冈县政府事故调查组

2024年7月11日

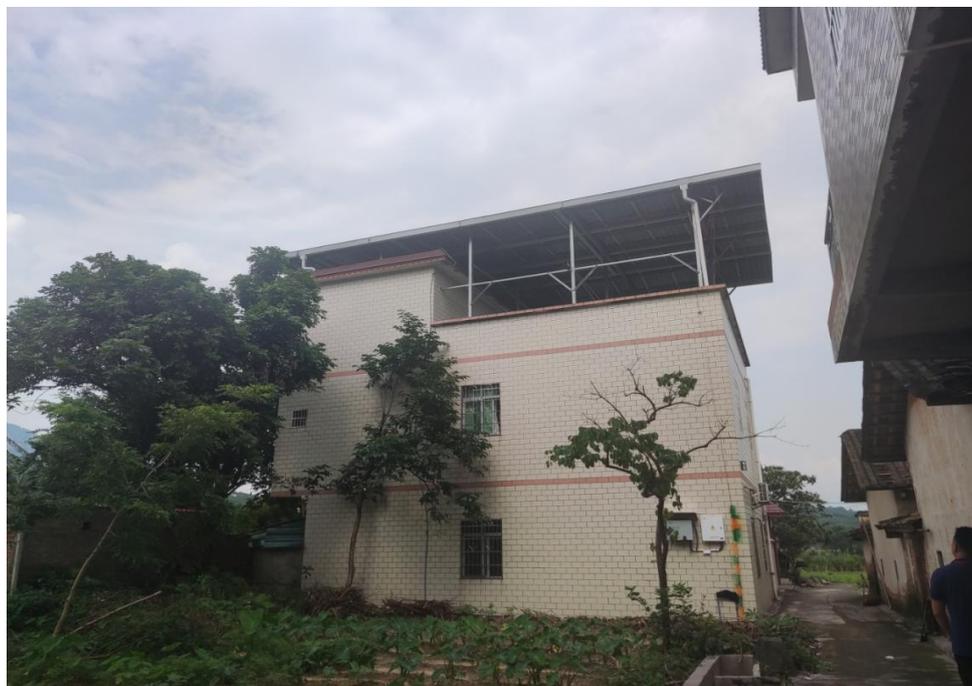
图 1 安装户用光伏电站的自建房外立面

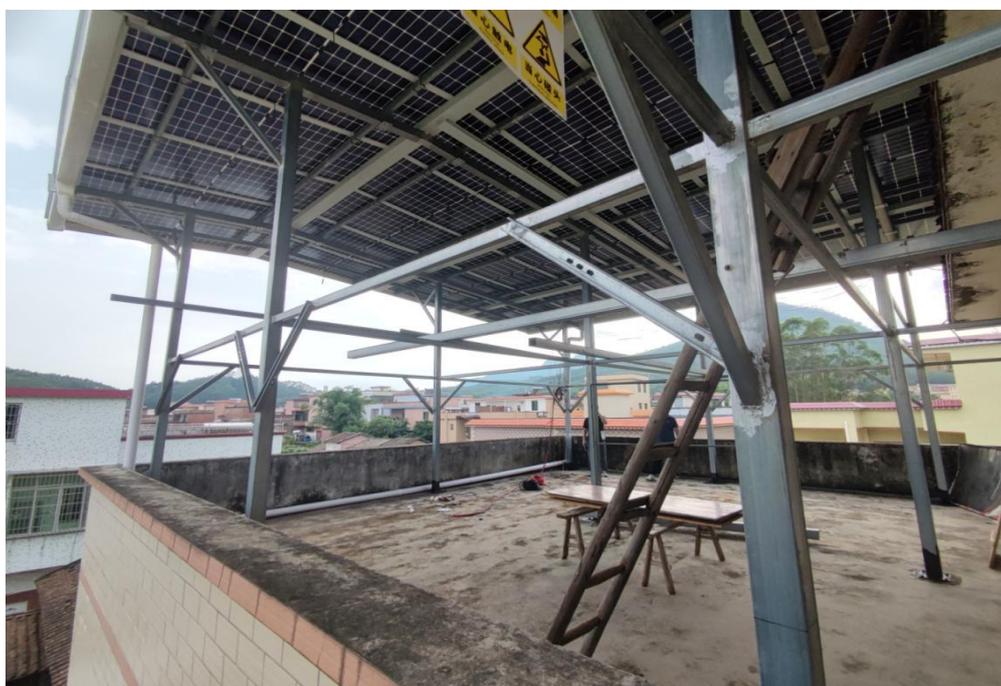
图 2 安装户用光伏电站的自建房二楼楼顶

作业人员缺乏高处作业的安全技术知识，在未取得高处作业特种作业操作证的情况下进行高处作业；对高处作业的安全风险辨识不足，存在侥幸心理，高处作业时未佩戴安全帽、安全带等安全防护用品。

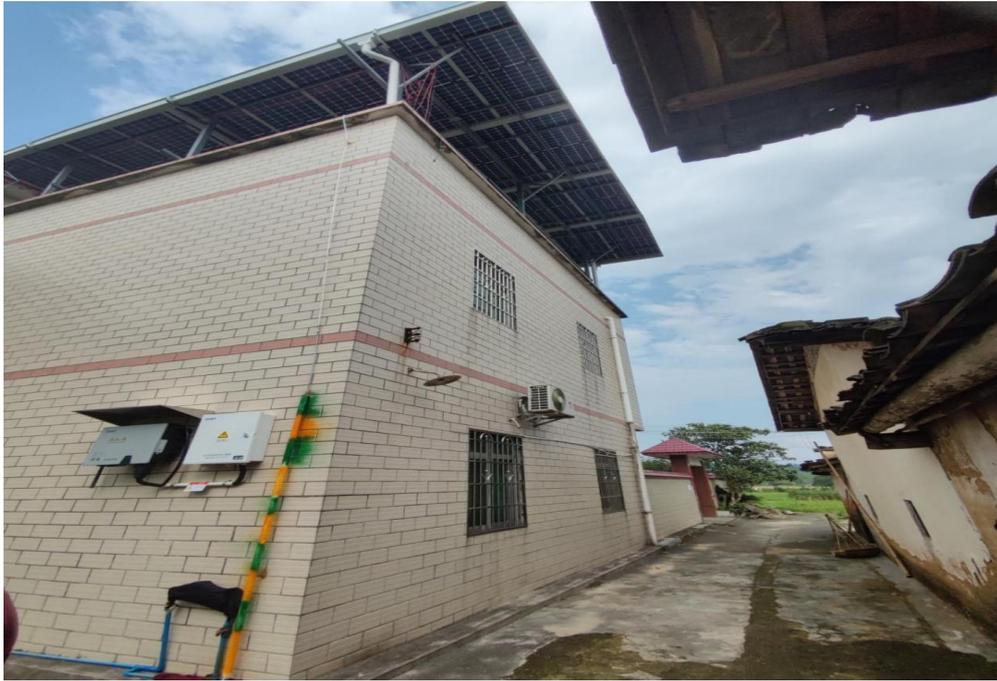
图 3 安装户用光伏电站的自建房侧面
